PIANO REGOLATORE GENERALE DEL COMUNE DI CAMPITELLO DI FASSA

PIANO REGOLATORE GENERALE VARIANTE 2022

EDIFICI ESISTENTI IN AREA AGRICOLA E MONTANA

SCHEDE DI CATALOGAZIONE

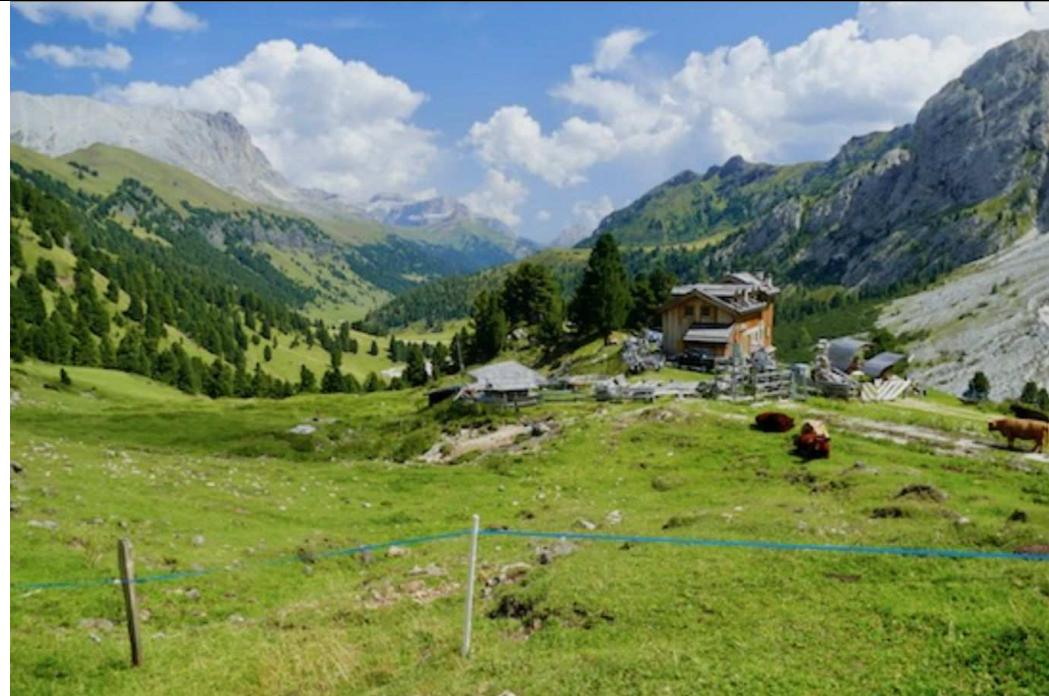
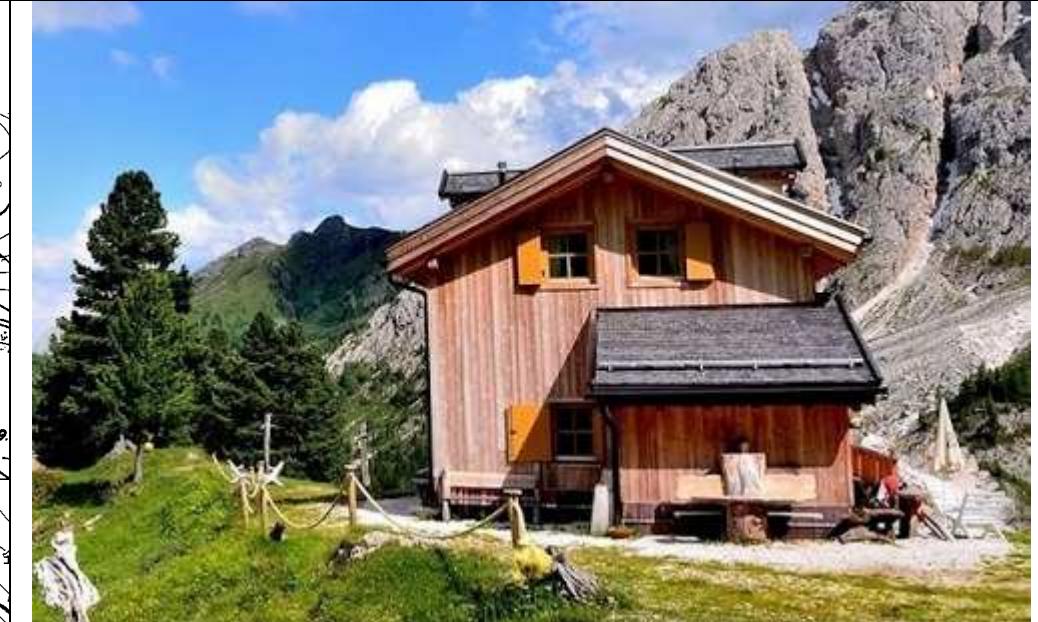
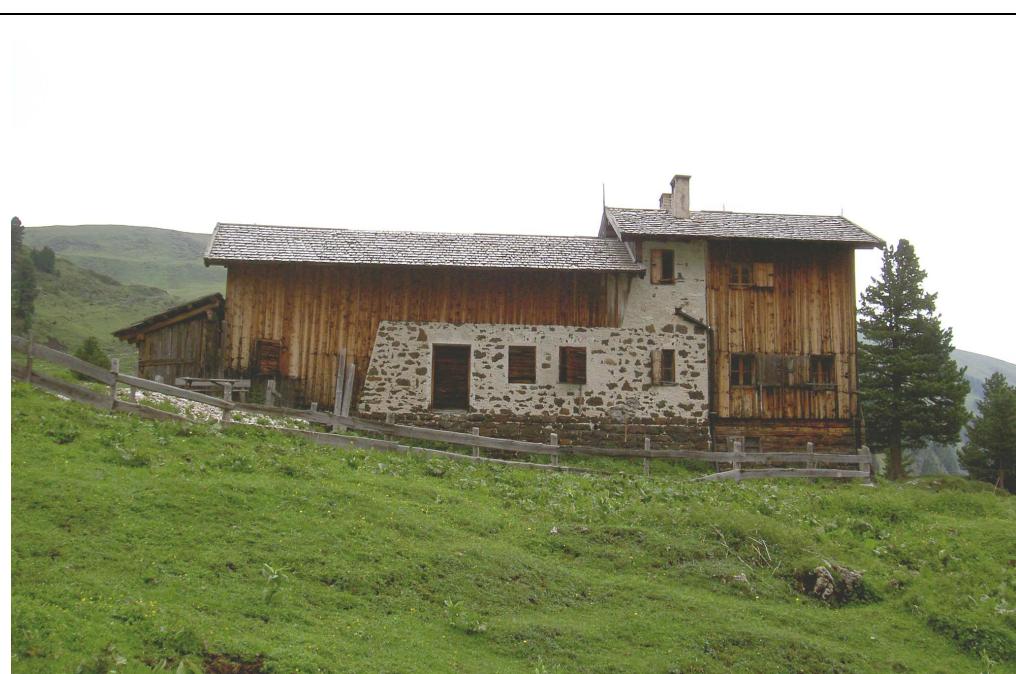
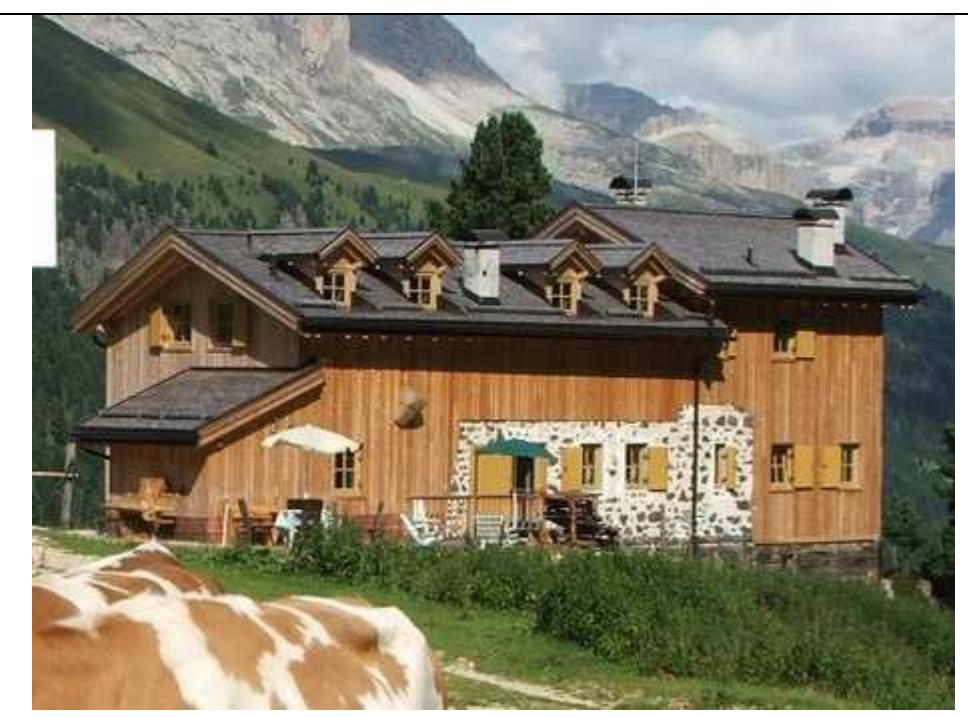
SCHEDA E.1

EDIFICIO PRIMA DELL'INTERVENTO DI RECUPERO

- A Baita in assito
- B Baita in blokbau
- C Casara con parti in legno prevalenti
- D Casara con parti in pietra prevalenti
- E Edifici abitativi con tipologia non tradizionale)
- F Edifici parziali con tipologia originaria riconoscibile)
- G Altre tipologie: Malga con struttura mista muratura e legno

- struttura in legno in assito
- struttura principale in pietra
- struttura mista assito/blokbau
- basamento in pietra/sasso
- struttura perimetrale parziale in sasso
- finitura intonaco "raso sasso"
- parti in legno al naturale
- struttura del tetto con trave di colmo
- manto di copertura in scandole/scandoloni
- manto di copertura in tegole
- presenza di abbaini
- poggioli
- scale esterne
- pannelli solari
- scuretti esterni in legno
- griglie in ferro sulle finestre

- Buono: edifici recentemente rinnovati e che denotano una costante manutenzione ordinaria;
- Discreto: necessita di interventi su parti di edificio, riproponendo alcuni elementi architettonici con materiali e tecniche costruttive tradizionali, Interventi di tipo conservativo;
- Cattivo: edificio originale: necessita di interventi sull'intera struttura di tipo ricostruttivo
- Cattivo: edificio non tradizionale che necessiterebbe di interventi di riqualificazione generale da ricondurre alle tipologie caratteristiche della tradizione locale

| 1. TIPOLOGIE DI INTERVENTO | <input type="checkbox"/> Manutenzione ordinaria | <input type="checkbox"/> Manutenzione straordinaria |
| | <input type="checkbox"/> Restauro | <input checked="" type="checkbox"/> Risanamento conservativo |
| | <input checked="" type="checkbox"/> Ristrutturazione edilizia (*) | <input type="checkbox"/> Recupero edilizio |

L'edificio, originariamente destinato a cascina della Malga Col d'aura, è oggi gestito da aziende agricole zootechniche concessionarie della malga con utilizzo della struttura anche per esercizio rurale e agriturismo. Per esso si prevede la categoria di intervento del risanamento. Tipologia tradizionale in legno con basamento in muratura, rivisitando la composizione degli elementi costruttivi originari.

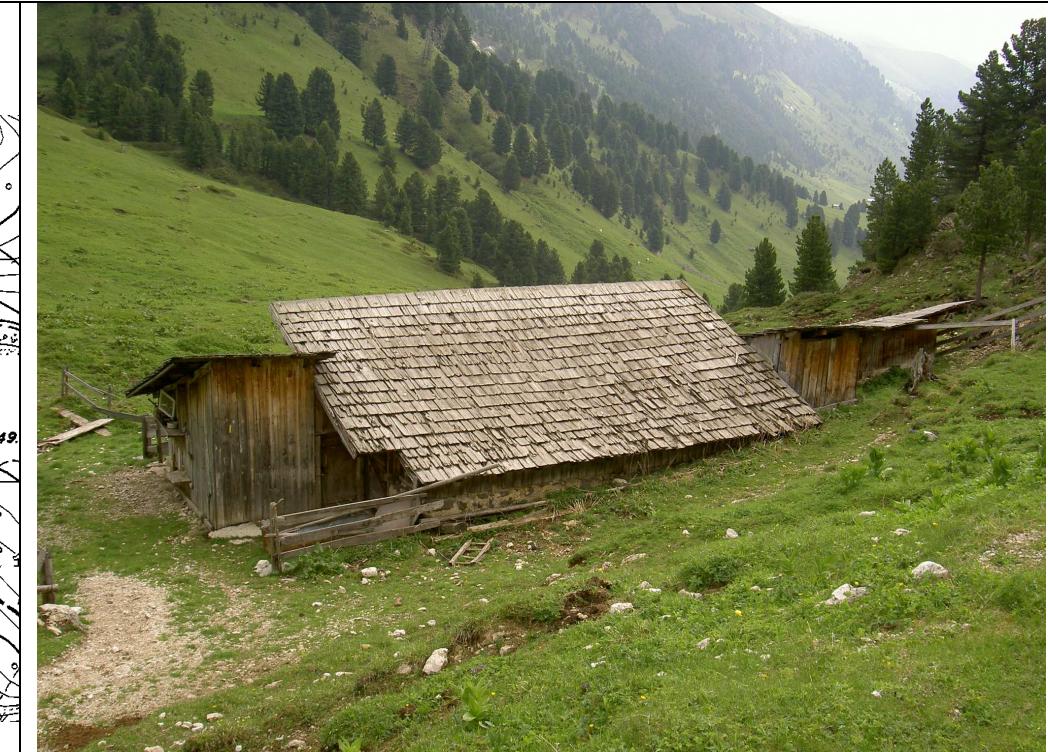
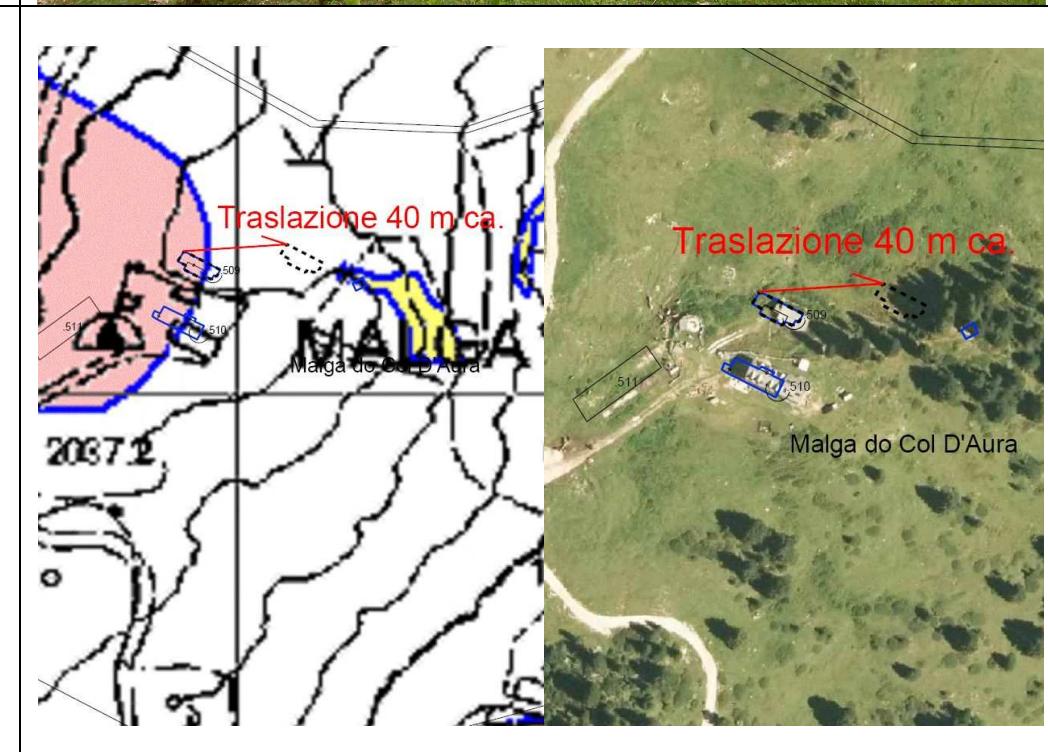
SCHEDA
E.2

- Rurale/Agricolo
- Abitativo non permanente
- Altre funzioni Stalla e deposito e legnaia connesso alla malga

- Buono: edifici recentemente rinnovati e che denotano una costante manutenzione ordinaria;
- Discreto: necessita di interventi su parti di edificio, riproponendo alcuni elementi architettonici con materiali e tecniche costruttive tradizionali, Interventi di tipo conservativo;
- Cattivo: edificio originale: necessita di interventi sull'intera struttura di tipo ricostruttivo
- Cattivo: edificio non tradizionale che necessiterebbe di interventi riqualificazione generale da ricondurre alle tipologie caratteristiche della tradizione locale

16,0 * 6,6 per complessivi 93 m² ca. di superficie coperta e volume 250 m³
Vedi Concessione Edilizia n. 9/00 dd. 22.06.2000

L'edificio può essere oggetto di ristrutturazione totale con possibilità di traslazione del sedime in area esterna alla penalità P in direzione est-nord-est di ca. 40 m. come indicato nell'estratto planimetrico. Nella ricostruzione si prevede la possibilità di effettuare ampliamenti di superficie massima del 20% con sopraelevazione necessaria a rendere agibili anche i soppalchi esistenti.

La nuova struttura dovrà essere realizzata con basamento in muratura fino a ca. 50 cm dal terreno naturale e soprastante struttura in legno a vista con tetto in legno e copertura in scandole o scandole come l'originale.

E' ammessa la realizzazione di aperture all'interno dei tavolati nel rispetto del manuale tipologico.

Funzione: funzioni accessorie e pertinenziali dell'edificio principale costituito dalla Casera di Malga Do Col D'aura con possibilità di realizzare spazi abitabili stagionali per il pastore con Sun massima 50 m² (*). Possibilità di intervento con l'accorpamento del manufatto E.3.

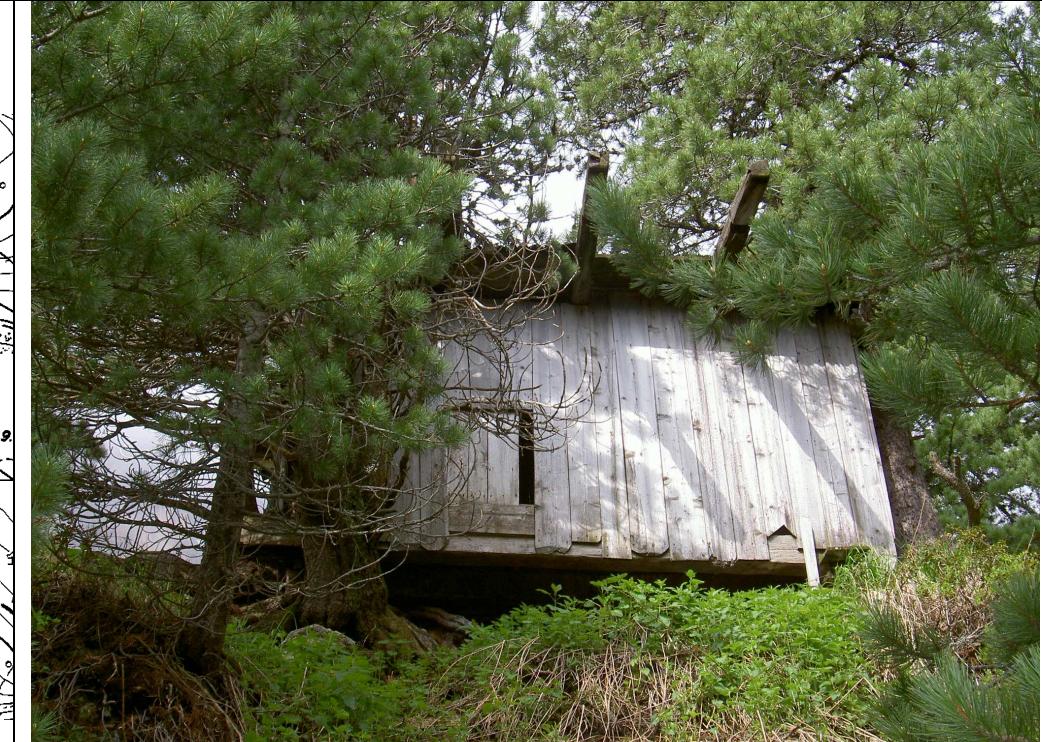
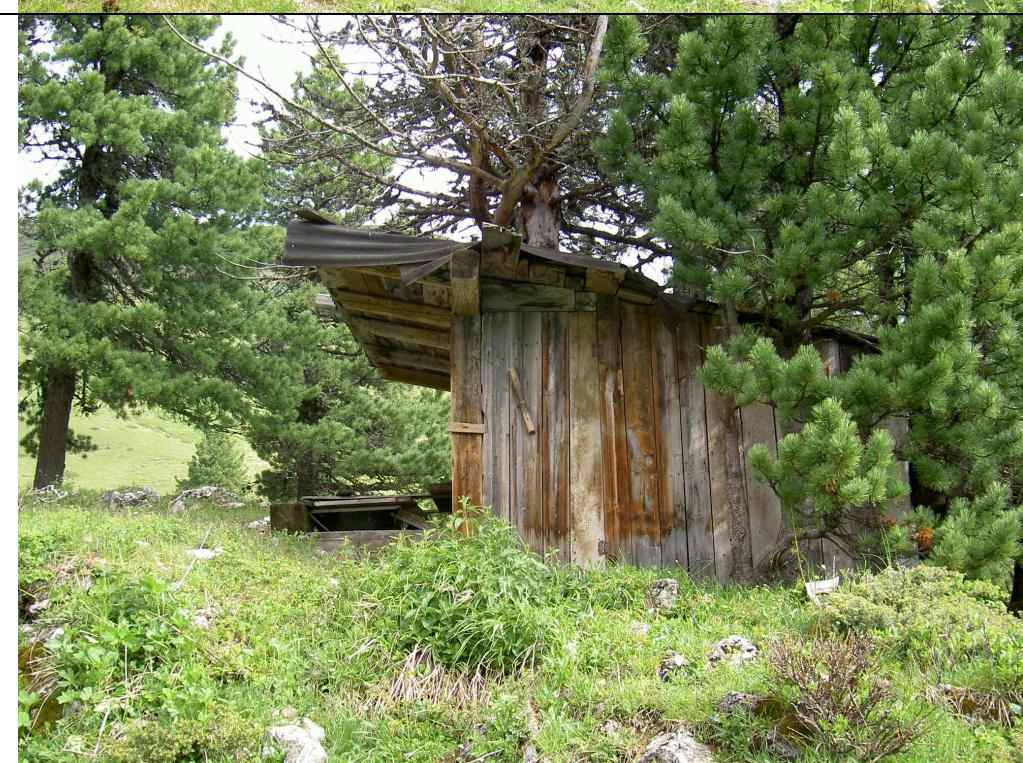
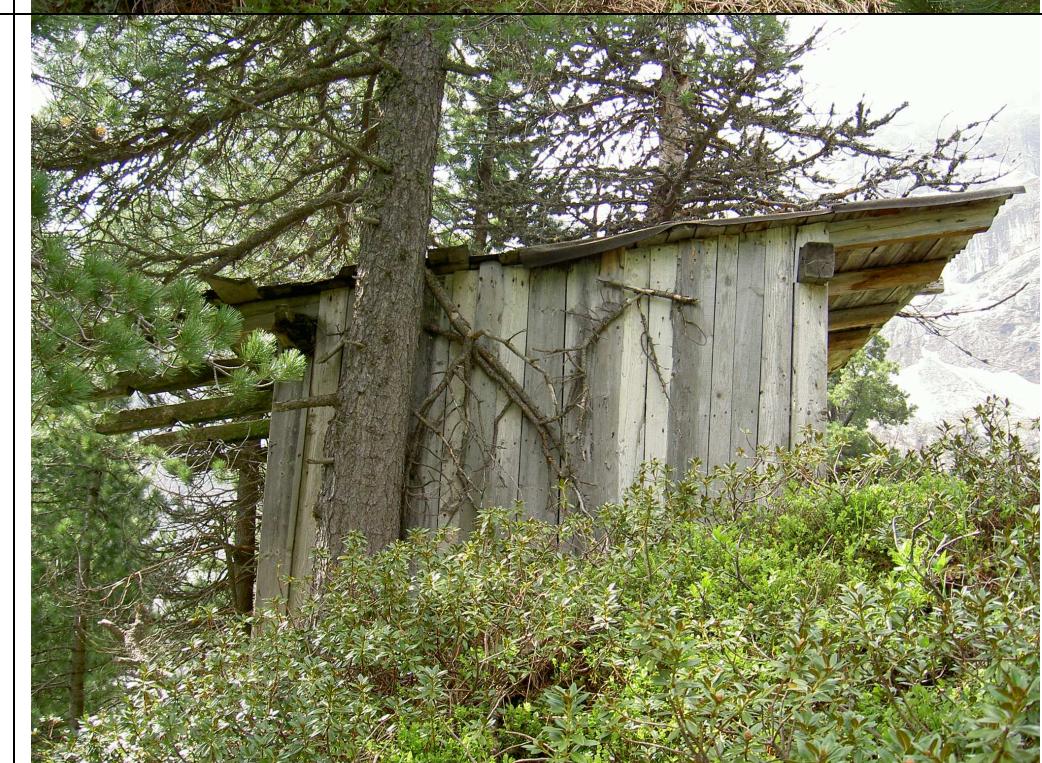
**SCHEDA
E.3**

- Baita da mont o tiesa con funzione esclusivamente rurale/agricola
- Casara o ciasàa con funzione rurale e parte abitativa stagionale
- Altre funzioni: stalla, deposito connessi alla malga

- Buono: necessita solo di manutenzione ordinaria
- Discreto: necessita di interventi su parti di edificio, riproponendo alcuni elementi architettonici con materiali e tecniche costruttive tradizionali
- Cattivo/edificio originale: necessita di interventi sull'intera struttura
- Cattivo/edificio condonato: necessita di interventi sull'intera struttura volti a ricondurre il fabbricato alle tipologie caratteristiche della tradizione locale
- Condizioni statiche precarie: necessita solo di manutenzione ordinaria

Possibile demolizione con ricostruzione e spostamento di sedime nel raggio di 40 metri o in accorpamento alla ricostruzione dell'edificio E.2 (p.ed. 509) con ampliamento Superficie di 20%

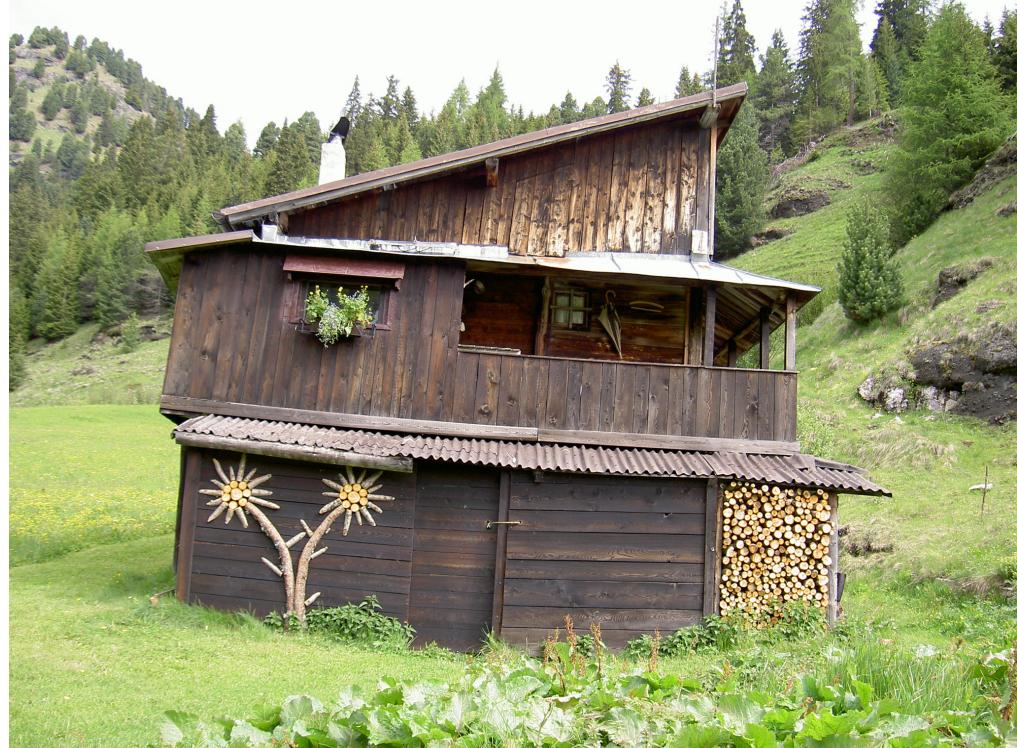
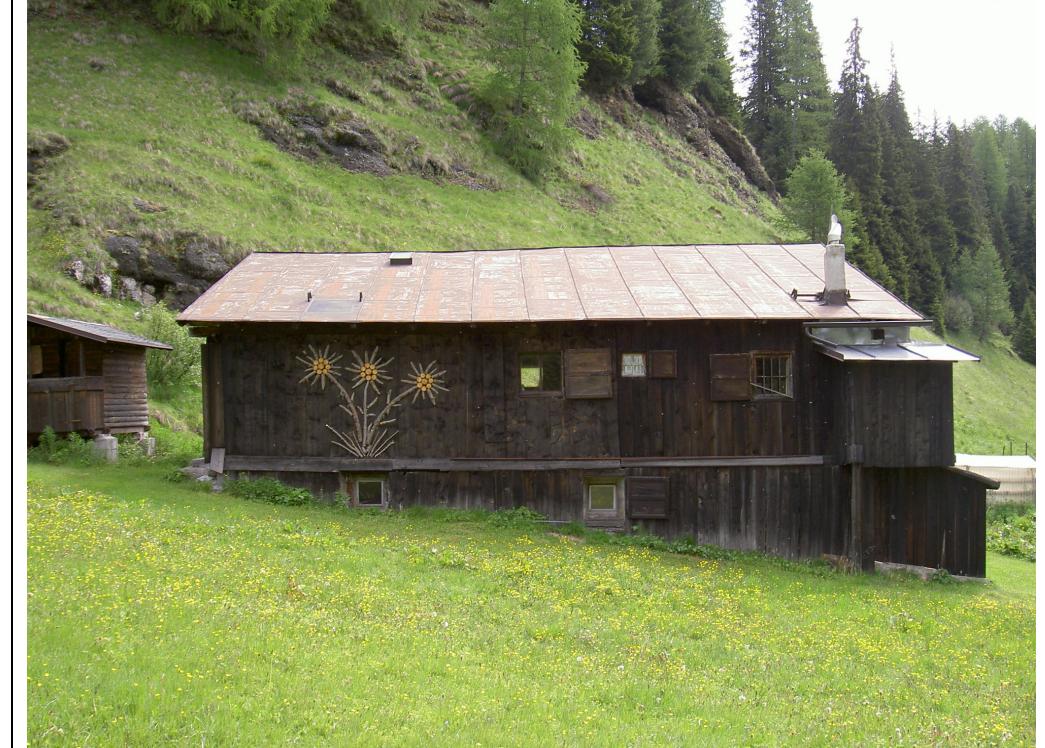
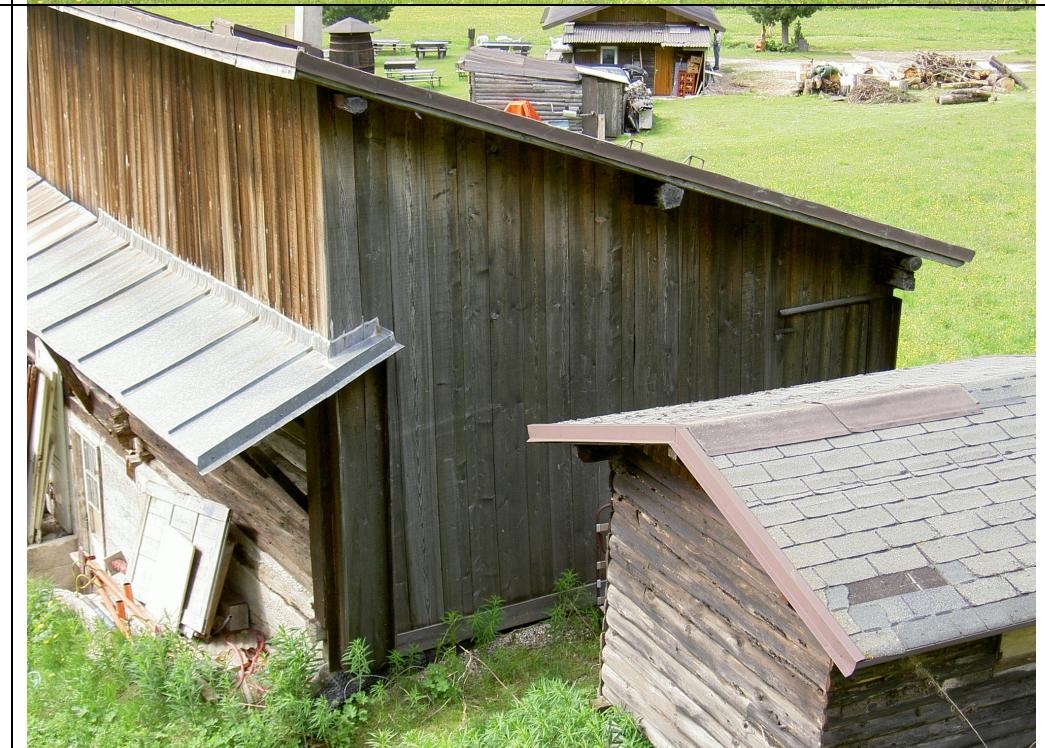
**SCHEDA
E. 45**

| <input checked="" type="checkbox"/> struttura in legno in assito

<input type="checkbox"/> struttura principale in pietra
<input type="checkbox"/> struttura mista assito/blokbau
<input checked="" type="checkbox"/> basamento in pietra/sasso
<input type="checkbox"/> struttura perimetrale parziale in sasso
<input type="checkbox"/> finitura intonaco "raso sasso"
<input checked="" type="checkbox"/> parti in legno al naturale
<input type="checkbox"/> struttura del tetto con trave di colmo
<input type="checkbox"/> manto di copertura in scandole/scandoloni
<input type="checkbox"/> manto di copertura in tegole
<input type="checkbox"/> presenza di abbaini
<input checked="" type="checkbox"/> poggioli
<input checked="" type="checkbox"/> scale esterne
<input type="checkbox"/> pannelli solari
<input checked="" type="checkbox"/> scuretti esterni in legno
<input type="checkbox"/> griglie in ferro sulle finestre | <input type="checkbox"/> struttura in legno a blokbau
<input type="checkbox"/> struttura principale in mattoni

8. STATO CONSERVAZIONE Buono: edifici recentemente rinnovati e che denotano una costante manutenzione ordinaria;
 Discreto: necessita di interventi su parti di edificio, riproponendo alcuni elementi architettonici con materiali e tecniche costruttive tradizionali, Interventi di tipo conservativo;
 Cattivo: edificio originale: necessita di interventi sull'intera struttura di tipo ricostruttivo
 Cattivo: edificio non tradizionale che necessiterebbe di interventi riqualificazione generale da ricondurre alle tipologie caratteristiche della tradizione locale
